## **Interne veiligheidsanalyse biogasinstallaties**

Project : 132558  
Datum : 1 mei 2014  
Auteurs : J. Heitink  
              B.S. van Holten  
Status : Eindrapport

Opdrachtgever:  
RIVM  
t.a.v. C.M.A.G. van Wiechen  
Postbus 1  
3720 BA Bilthoven

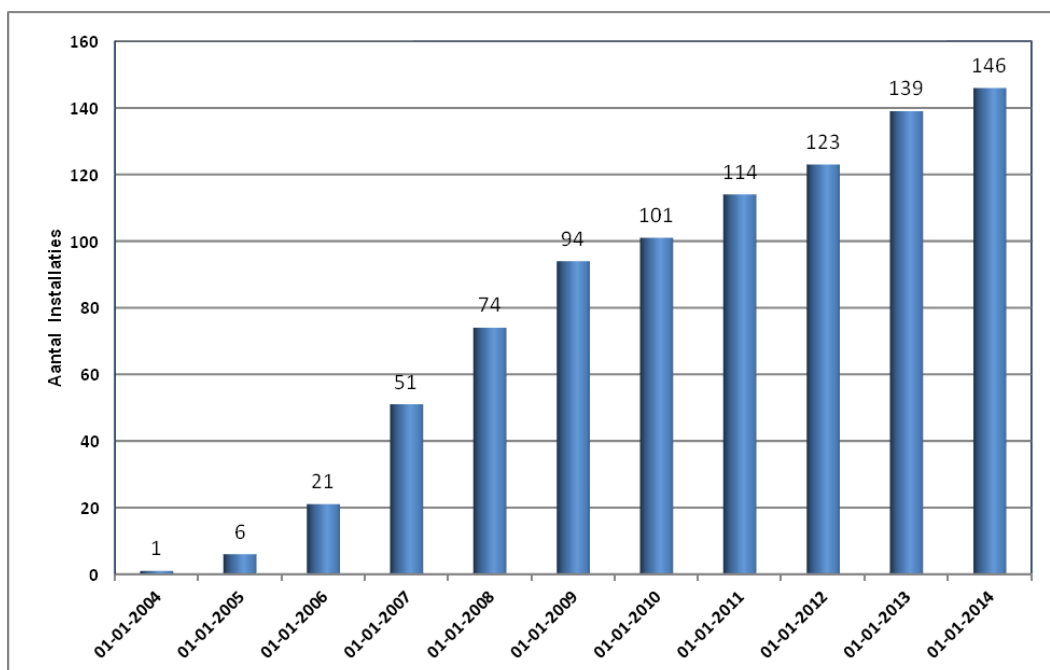
Figuur 1 toont, op grond van door de Rijksdienst voor Ondernemend Nederland (RVO) ter beschikking gestelde subsidiedata (MEP en SDE) het cumulatieve aantal biogasinstallaties met covergisting in Nederland. Te zien is dat het huidige aanbod van vergisters voornamelijk tot stand is gekomen na 2005. Tussen 2005 en 2008 is een groot aantal nieuwe vergisters gebouwd. De groei stagneert in 2008 en 2009. In 2010 is er weer enige opleving te zien. Van het aantal vergisters in Nederland (peildatum 2010) is 86% op landbouwgrond gerealiseerd, 12% op industriële grond en 2% op andere gronden. [13]

Figuur 1. Aantal (co-)vergistingsinstallaties in Nederland (dit betreft alleen de installaties die met MEP of SDE subsidie zijn gebouwd [2])

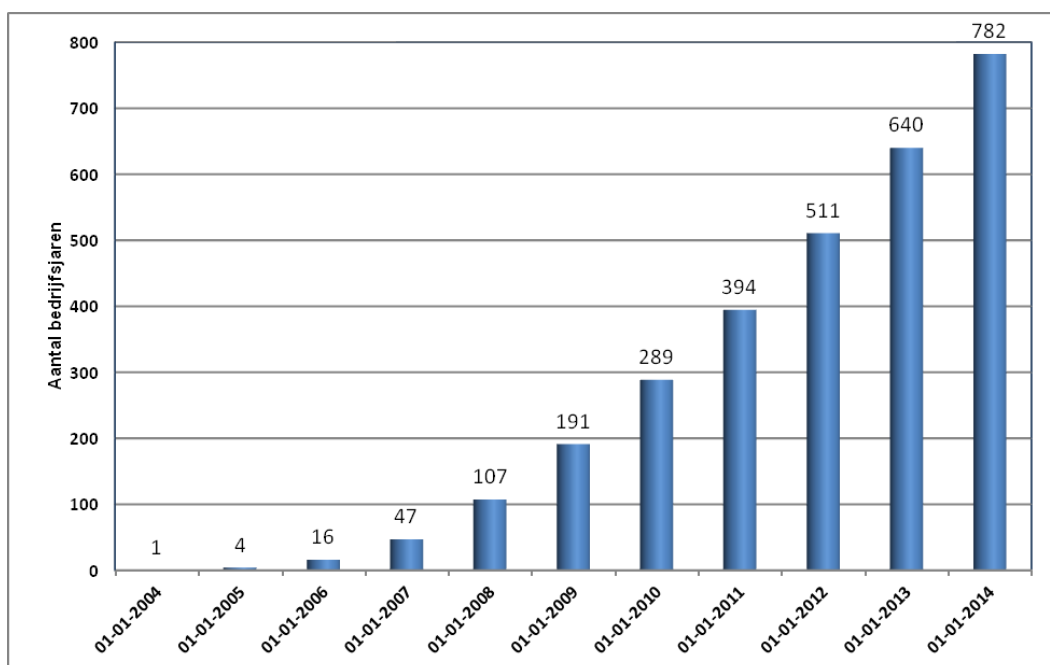
Figuur 2 toont op grond van de datum van in gebruikname een schatting van het aantal bedrijfsjaren ervaring met covergistingsinstallaties in Nederland.

Figuur 2. Aantal bedrijfsjaren ervaring in Nederland, indicatief [2]

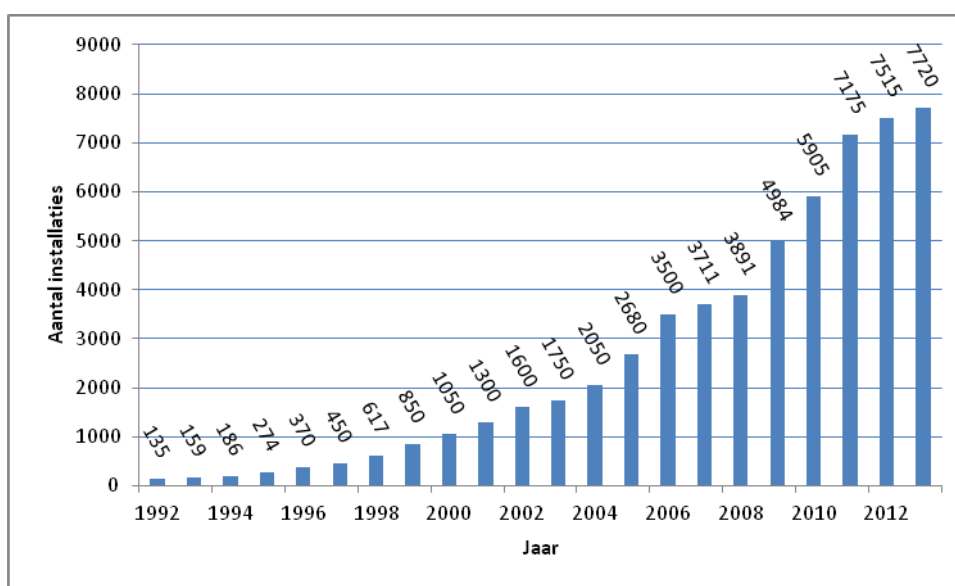
Omdat over de installaties in Duitsland de meeste gegevens beschikbaar zijn en van geen van de andere landen een overzicht van zowel ongevallen als ervaringsjaren beschikbaar is, geeft figuur 3 de ontwikkeling van de aantallen vergistingsinstallaties in Duitsland. Figuur 4 toont op dezelfde wijze als bij de Nederlandse situatie een schatting van het totaal aantal bedrijfsjaren ervaring.

Figuur 3. Ontwikkeling aantal vergistingsinstallaties in Duitsland [21]

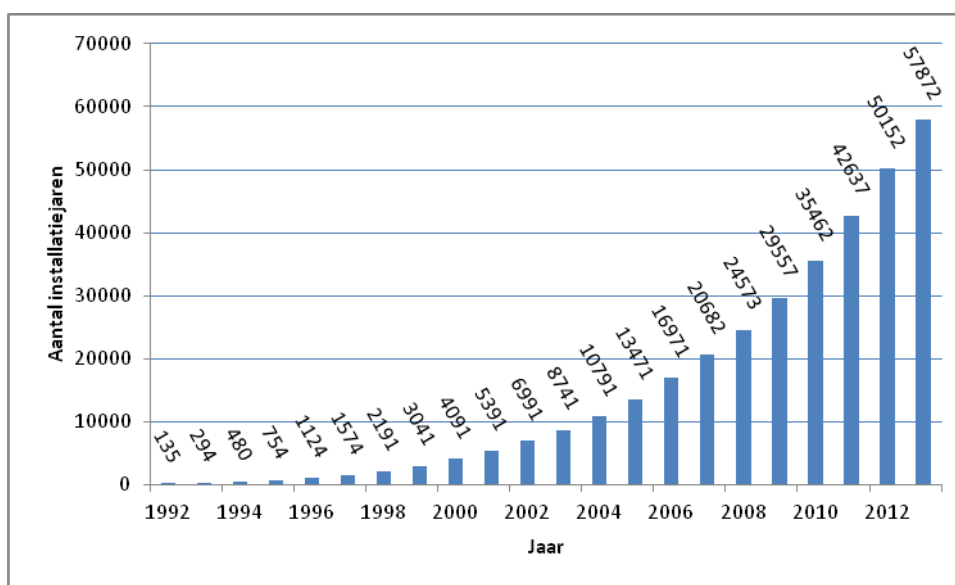
Figuur 4. Ontwikkeling aantal bedrijfsjaren ervaring met vergistingsinstallaties in Duitsland (indicatief) [21]

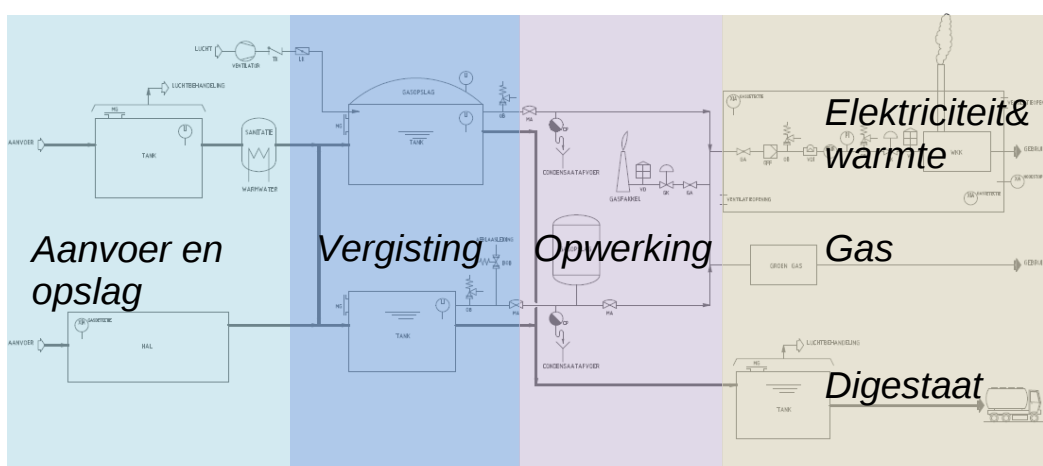
Figuur 5, ontleend aan [4] geeft een algemeen procesflowdiagram van een vergistingsinstallatie. Er zijn vier secties te onderscheiden:

- Aanvoer en opslag
- Vergisting
- Opwerking
- Productie van elektriciteit&warmte en/of gas en digestaat

Figuur 5. Proces flow diagram biovergisting [4]

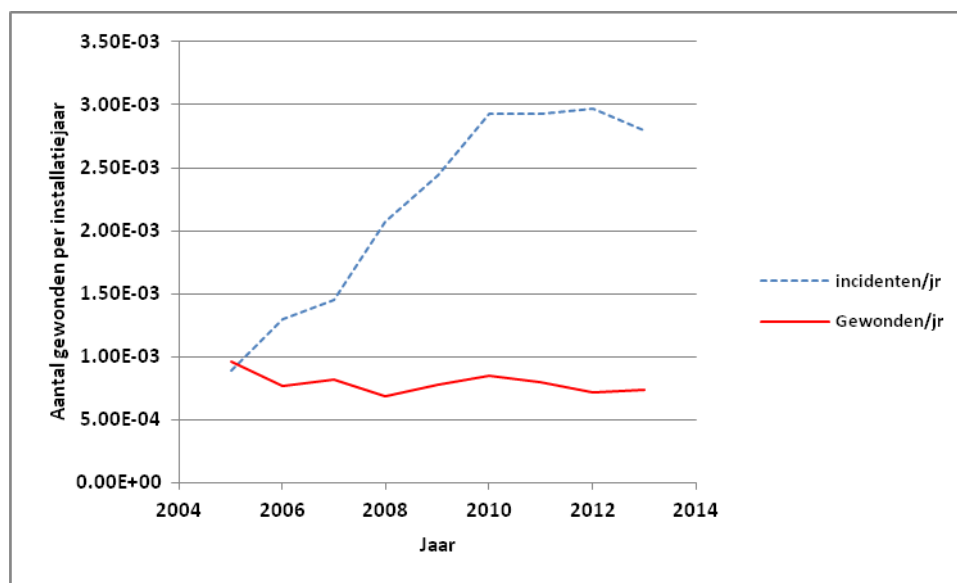
In navolging van Middelkoop is een schatting afgeleid voor de kans op een incident per installatiejaar ervaring. Dit is weergegeven in figuur 6. Hiertoe zijn bovengenoemde aantallen gedeeld door de bedrijfsjaren gerapporteerd in hoofdstuk 2. Middelkoops analyse tot 2010 [17] is voortgezet tot en met 2013. Na toename tot 2010 blijft het aantal incidenten per installatiejaar redelijk stabiel. De betrouwbaarheid van deze conclusie is beperkt omdat er geen zicht is op de volledigheid van de data.

Figuur 6. Ontwikkeling aantal incidenten en aantal gewonden per installatiejaar

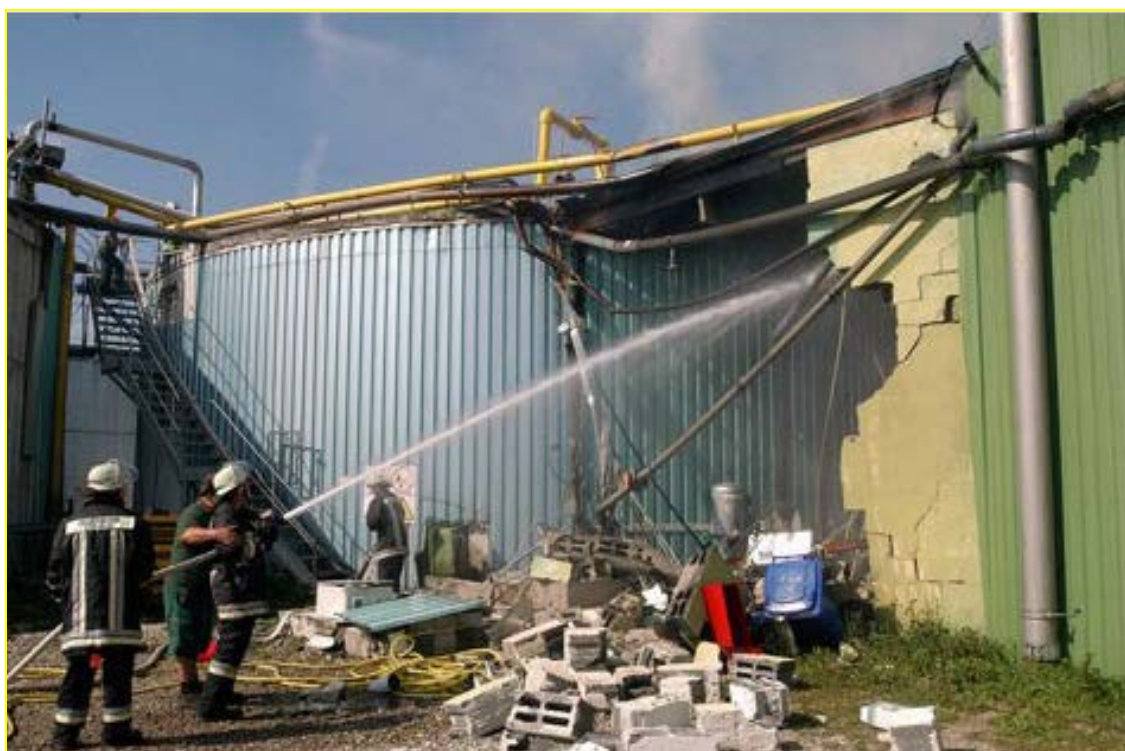
Twee stagiaires zijn net klaar met het schoonmaken van de vergister. Op het moment dat zij het gebouw verlaten doet zich een explosie voor. Een stagiair wordt geraakt door een steekvlam en raakt voor 50% verbrand. De tweede stagiair raakt alleen lichtgewond en verkeerd in een shock. Door de druk is een vier meter hoge muur over een lengte van 3 meter ingestort. Figuur 7 toont een foto van de ingestorte muur. Als bijdragende factor aan het ongeval wordt genoemd een onvoldoende risicobewustzijn bij exploitanten, ontwerpers/bouwers en aannemersbedrijven.

Figuur 7. Explosie tijdens onderhoudswerkzaamheden, 2 gewonden (Duitsland Moosinning Eigenried, 23-09-2010)
